Renovierung der Kreuzwegstationen auf den Kalvarienberg in Pinkafeld

Ein Bericht - März 2018 bis Oktober 2020

Arbeitsschritte im Bild - 2018 bis 2020

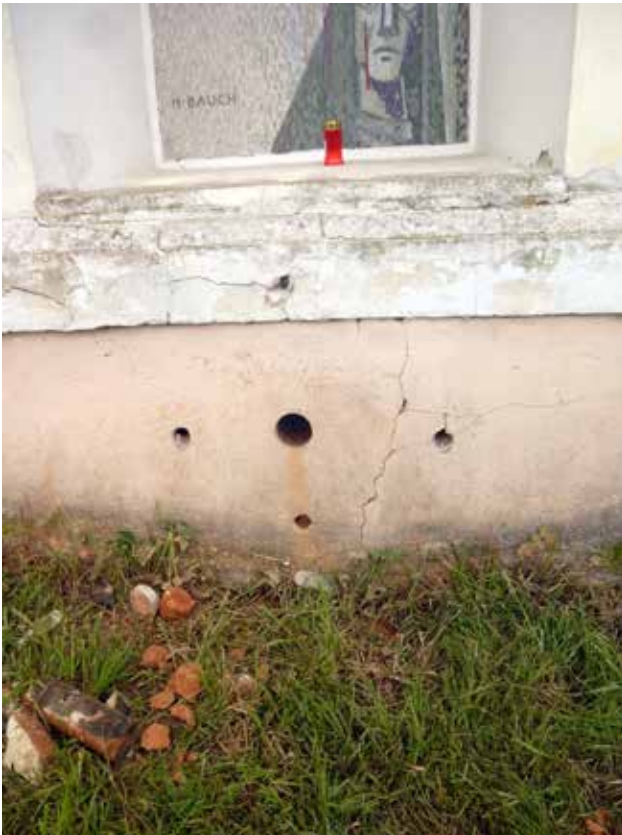
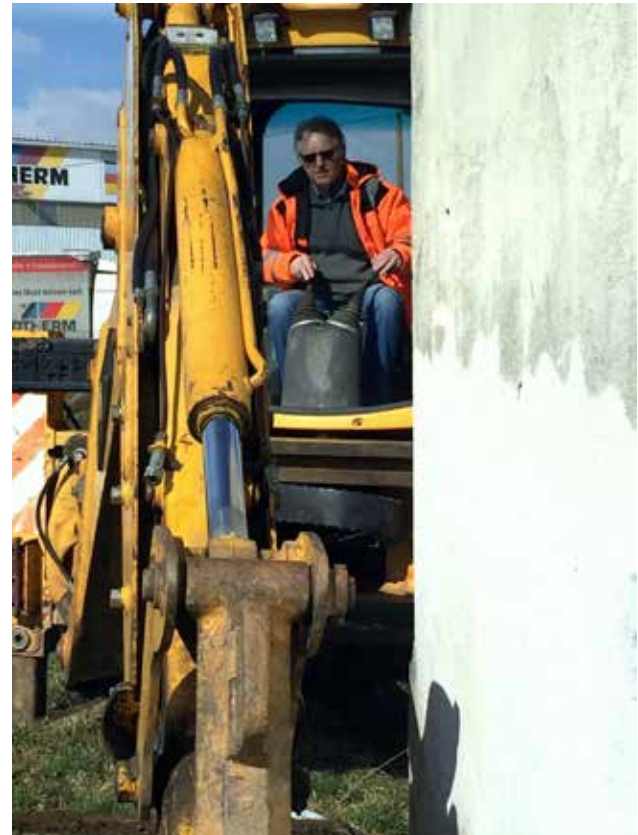
Kernbohrungen bei der XI. Station:

Mit einer Kernbohrung bei der XI. Station beginnt die Arbeit der Restaurierung der Kreuzwegstationen auf den Kalvarienberg. Sie zeigt, der Sockel der Station ist mit Ziegeln gemauert und innen hohl.

An der elften Kreuzwegstation wurden Kernbohrungen gemacht, um die Dicke und die Konstitution des Mauerwerks zu eruieren. Dabei stellte sich heraus, dass die Sockel der Bauwerke innen hohl sind. Verschiedene Sanierungsmöglichkeiten wie Durchschneiden, Ausgießen der Fundamente mit Beton usw. wurden diskutiert. Letztendlich haben wir uns im Verein entschlossen, zunächst einmal die Fundamente der ersten Stationen frei zu legen: sehr vorsichtig, nicht das gesamte Fundament rundherum, sondern nur die Hälfte. Das geschah am 21. März 2018. Zu unserer Überraschung zeigte sich, dass das Erdreich rund um das mit Ziegeln, Steinen, ... gemauerte Fundament trocken, aber sehr verwurzelt war. Beim Herausziehen von Wurzeln gingen große Teile von Ziegeln und Steinen mit.

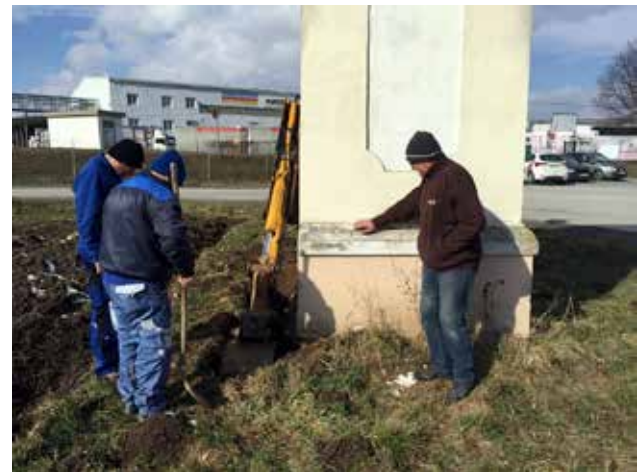
Freilegung der Fundamente:

Bei den ersten drei Stationen wird zunächst jeweils nur die Hälfte der Fundamente freigelegt, aus Angst, dass eine Station instabil werden könnte. Da die Befürchtung nicht eintritt, werden alle Fundamente zur Gänze freigelegt.

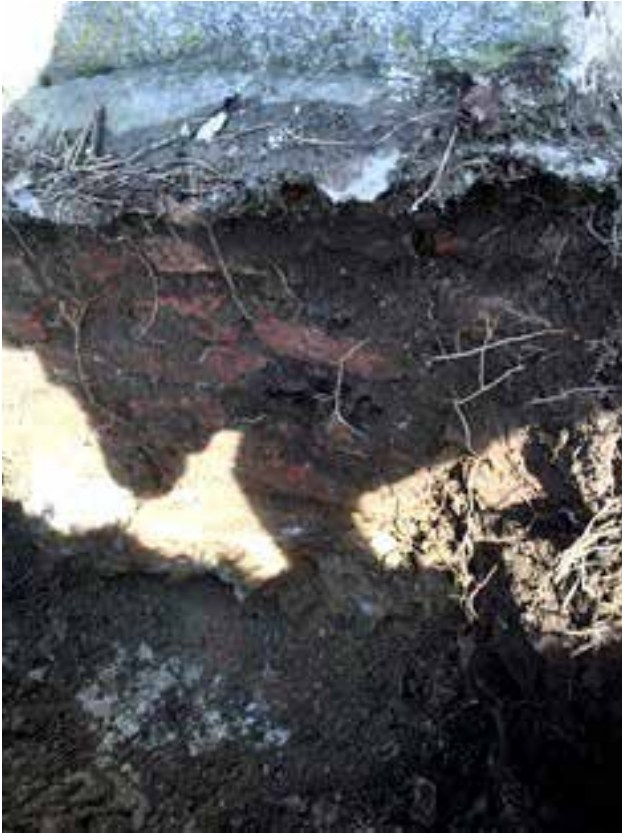
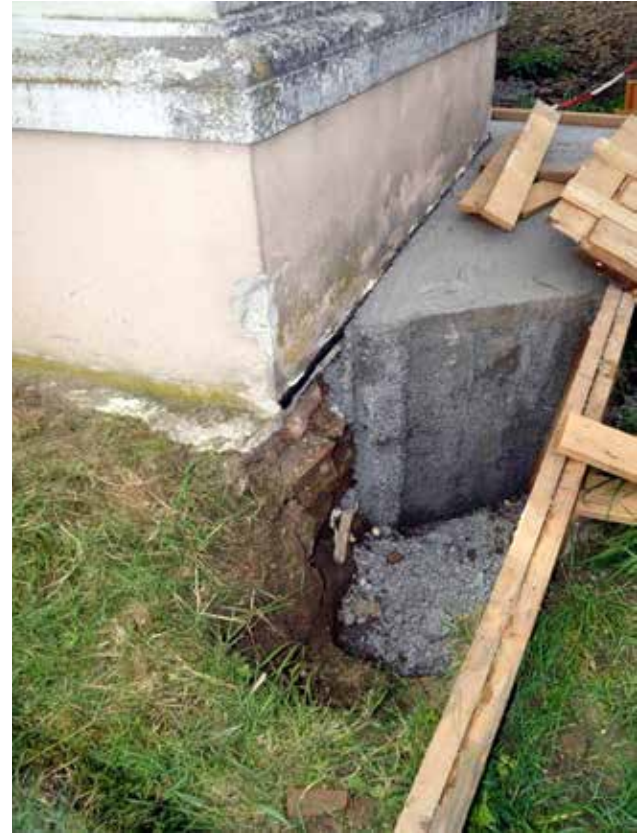
Das Erdreich ist trocken:

Das Erdreich um die Stationen stellt sich weitestgehend als trocken heraus. Es ist allerdings stark verwurzelt und beim Ausreißen der Wurzeln gehen viele, oft große Teile des Fundamentes mit.

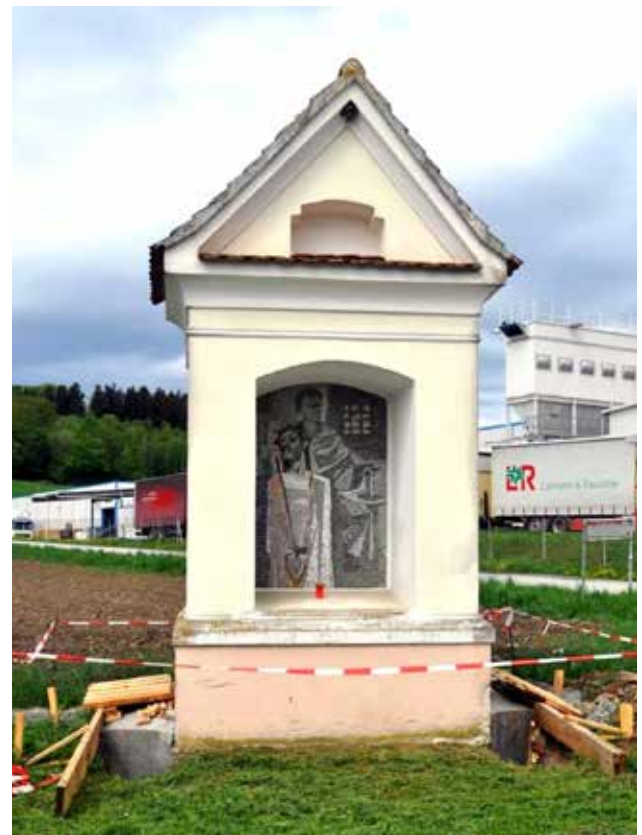
Stabilisieren der Fundamente mit Beton:

Die Fundamente werden zur Stabilisierung der Stationen mit Beton umgossen. Durch die Wahl einer entsprechenden Betongüte soll das Eindringen von Wasser in die Fundamente verhindert werden.

Der festgestellte Zustand führte uns im Verein zur Entscheidung, alle Fundamente freizulegen, von Wurzelwerk zu befreien und sie mit Beton entsprechender Güte zu ummanteln: einerseits aus Gründen der Festigkeit und der Statik, andererseits, um das weitere Eindringen von Wasser in die bestehenden Fundamente zu verhindern. Abschüssige Betonoberflächen sollten künftig Regen- und Oberflächenwasser von den Mauern der Stationen weggleiten, eine Hohlkehle aus Dichtbändern sollte die Fugen zwischen Mauerwerk und Fundament-

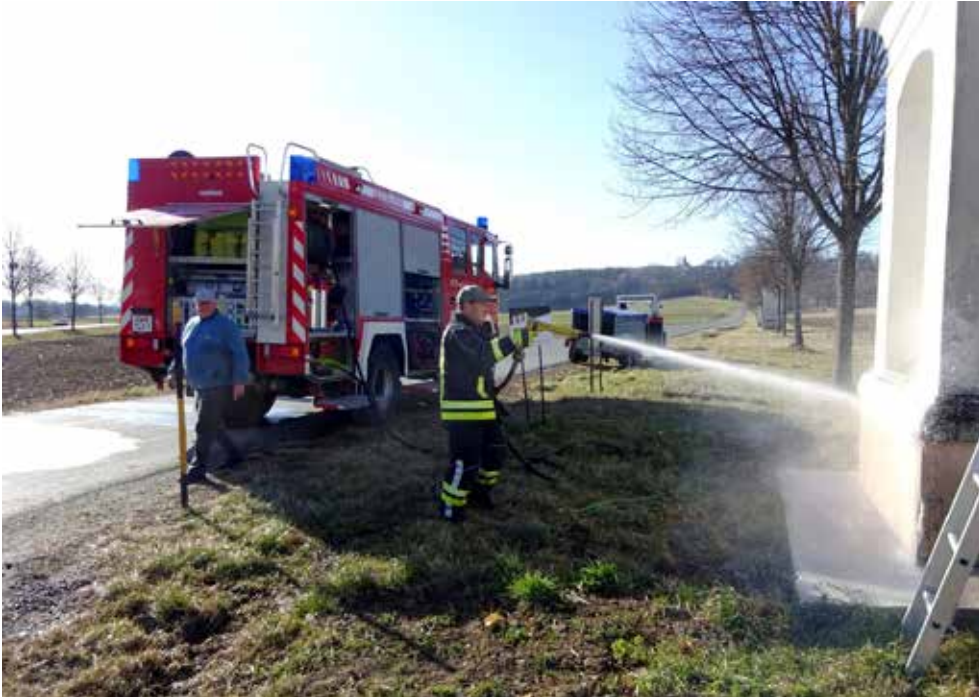
Säuberung der Stationen:

Alle Stationen werden mittels Hochdruckreiniger gesäubert. Schmutz, Algen und loses Mauerwerk werden entfernt.

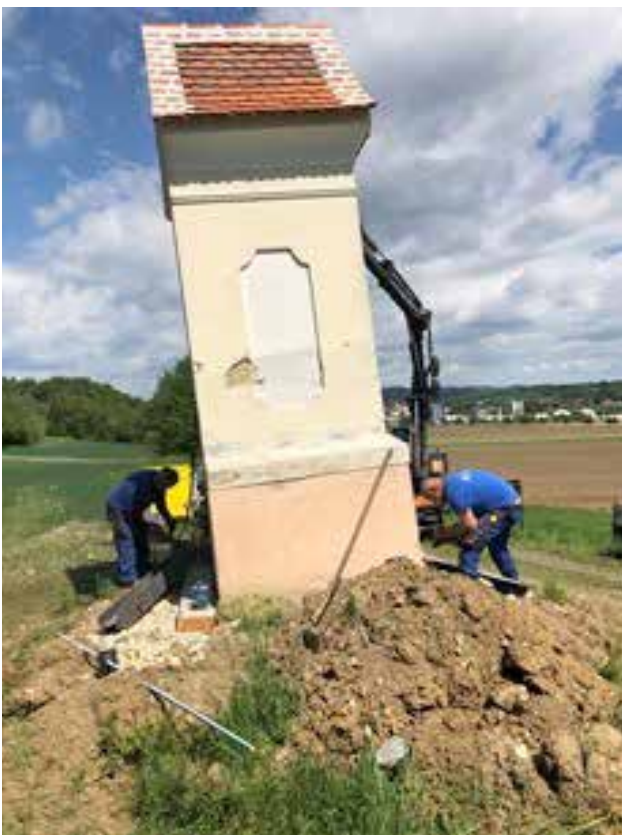
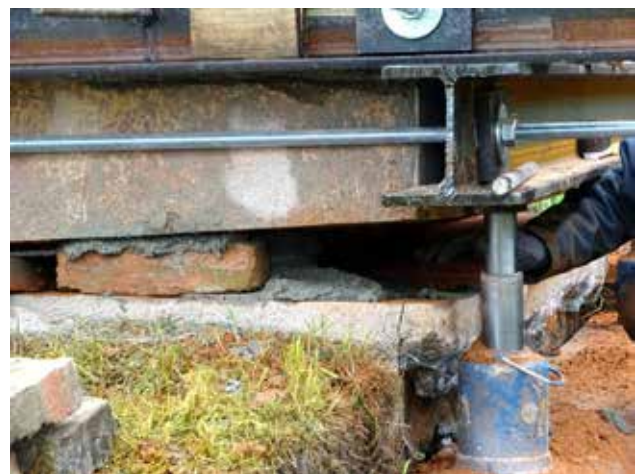
Aufrichten der XII. Station:

Die XII. Kreuzwegstation stand über Jahrzehnte schief und drohte umzufallen. Die Station wird durchgeschnitten, mittels Pressen ins Lot gestellt, mit Ziegeln ausgemauert und mit Spezialbeton fixiert.

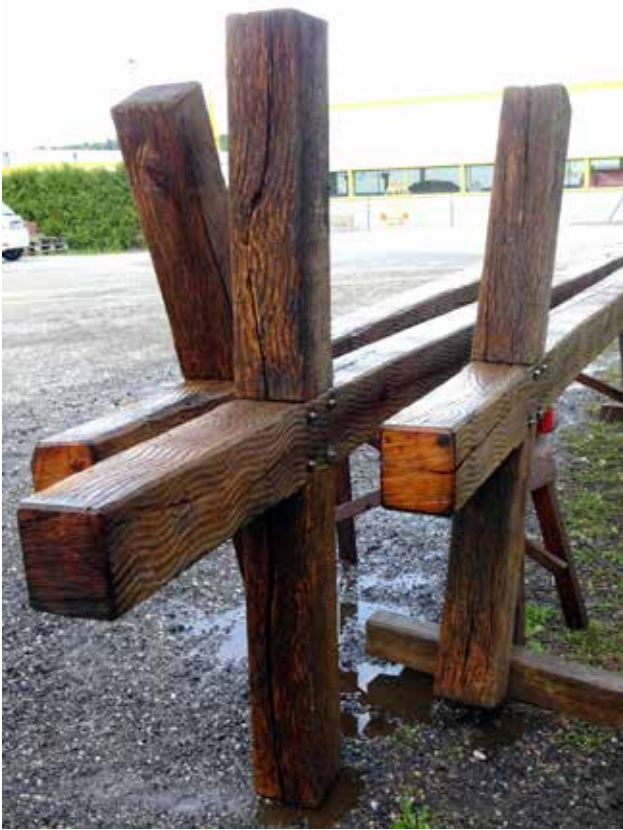
Sanierung der Kreuzigungsgruppe:

Die Kreuze aus massivem Eichenholz werden mittels Hochdruckreiniger von Algen befreit und gesäubert. Die Prüfung auf Schädlingsbefall macht eine Behandlung notwendig. Nach mehrfachem Einlassen mit Firnis können die Kreuze wieder aufgestellt werden. Die Abdeckung mit Kupferblechen soll das Holz gegen Wasser schützen.

Die drei Kreuze im Rondeau bauten wir ab, säuberten das Holz von Algen und Verunreinigungen, überprüften es auf Schädlingsbefall, behandelten es dagegen und strichen es mehrfach mit Firnis. Otmar Wartler befreite auf Auftrag von Ing. Robert Hofer († 2020) die Jesus und die beiden Schächer darstellenden Bildtafeln von Rost, sanierte sie und bemalte sie neu.

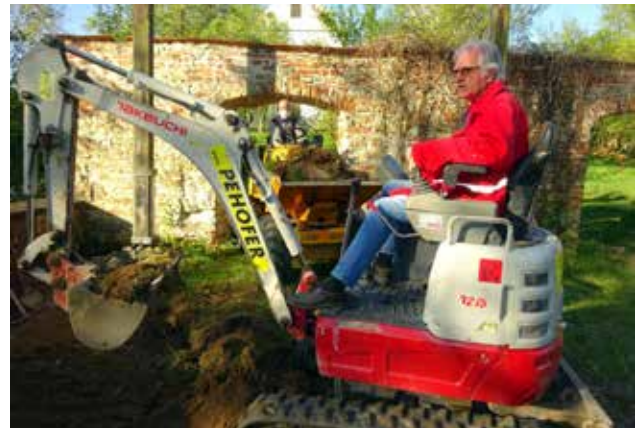
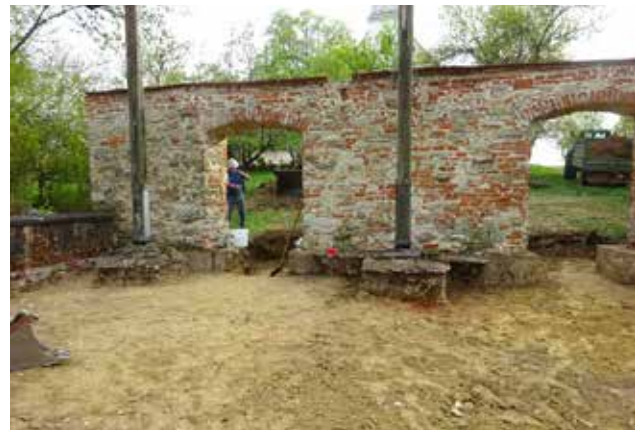
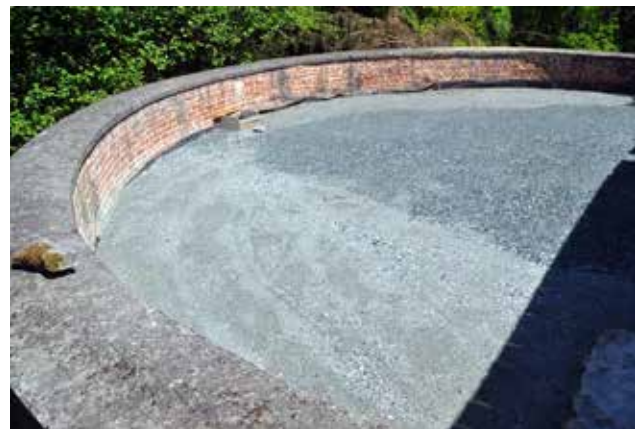
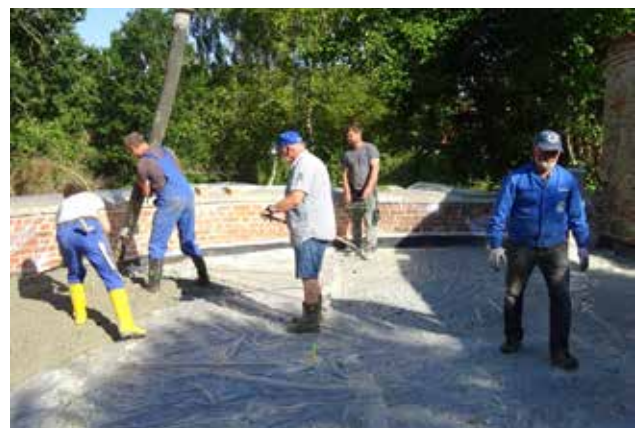
Bagger im Rondeau der Kreuzigungsgruppe:

Am Platz vor der Kreuzigungsgruppe heben Bagger Erdreich ab, Schotter wird aufgebracht, ein Betonuntergrund für die Pflasterung mit Porphyr geschaffen.

Vollkommen neu gestalteten wir den Platz der Kreuzigungsgruppe. Über die gesamte Fläche innerhalb der Umgrenzungsmauer wurden rund 50 cm Erdreich abgehoben, der entstandene Raum wurde mit Schotter aufgefüllt. Über den verdichteten Schotter brachten wir Dichtbeton auf. Darauf verlegten wir in Drainagebeton Porphyrrplatten, die abschließend verfugt wurden. Bei diesen Arbeiten achteten wir darauf, das ursprüngliche Bodenniveau zu erhalten. Die Mauer reparierten wir mittels Fugenmörtel. Sie wurde mit Dachziegeln neu eingedeckt.

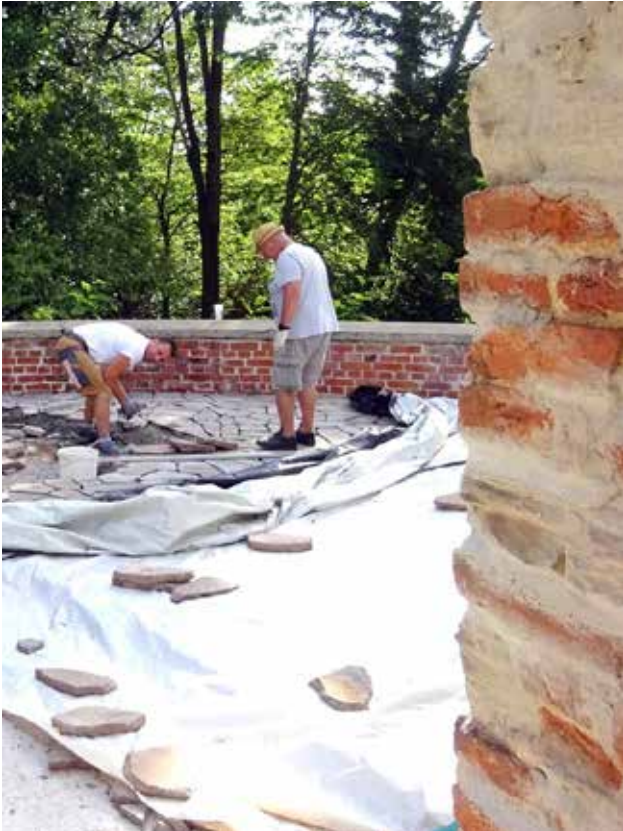
Pflasterung des Rondeaus vor den Kreuzen:

Der Platz der Kreuzigungsgruppe wird mit Porphyrgeststein gepflastert, die umgebende Mauer saniert.

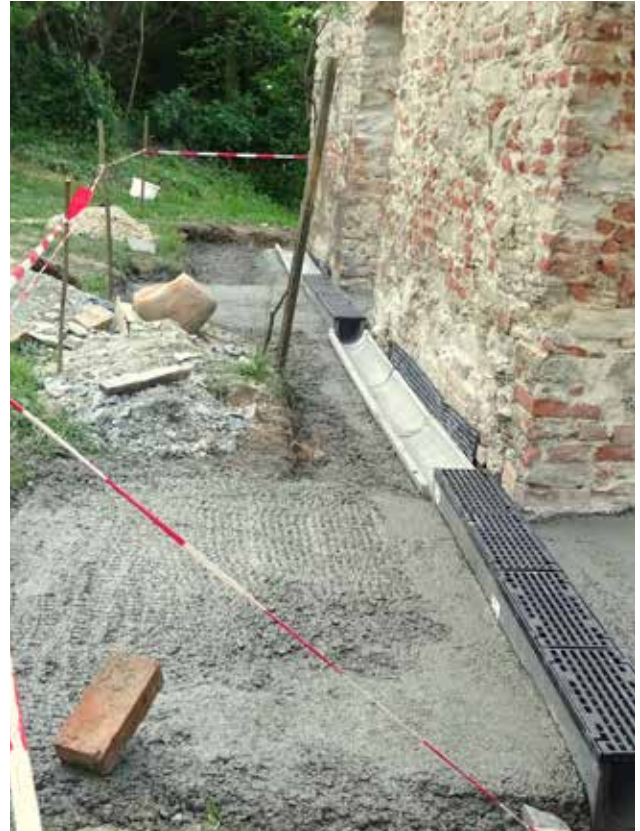
Schutz der Mauer gegen Regenwasser:

Regole und Halbschalen sollen dafür sorgen, dass das Wasser abrinnt und nicht in das Fundament des Mauerwerkes eindringt.

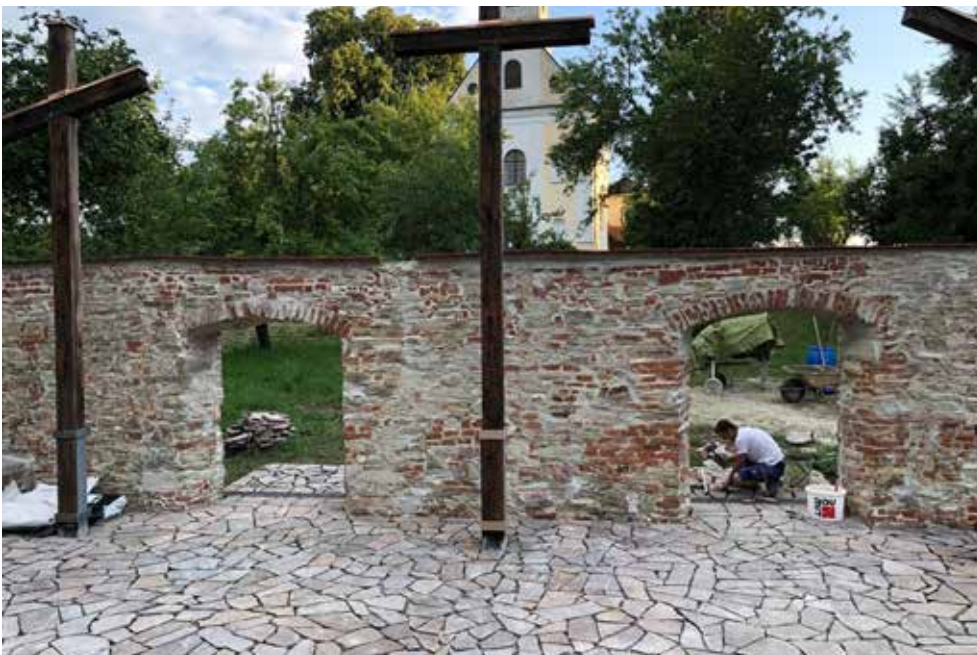
Gestaltung des Zuganges zum Rondeau:

Der Zugang zur Kreuzigungsgruppe wird eingeebnet und ebenfalls gepflastert.

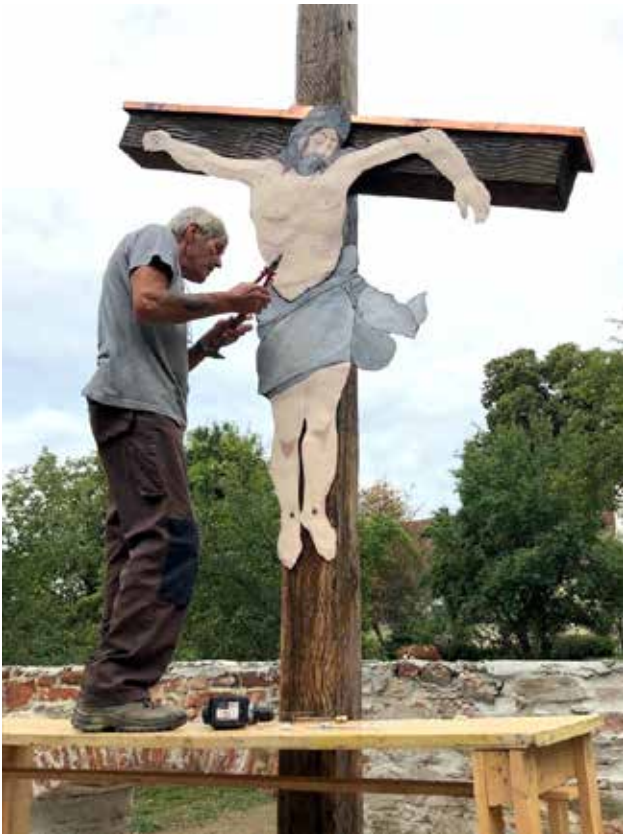
Restaurierung der Bildtafeln auf den Kreuzen:

Der Autodidakt Otmar Wartler restauriert und montiert die Bildtafeln der Kreuzigungsgruppe auf die sanierten Kreuze aus Eiche.

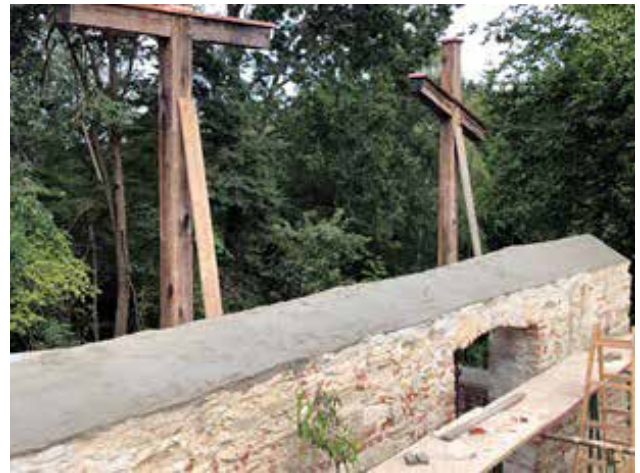
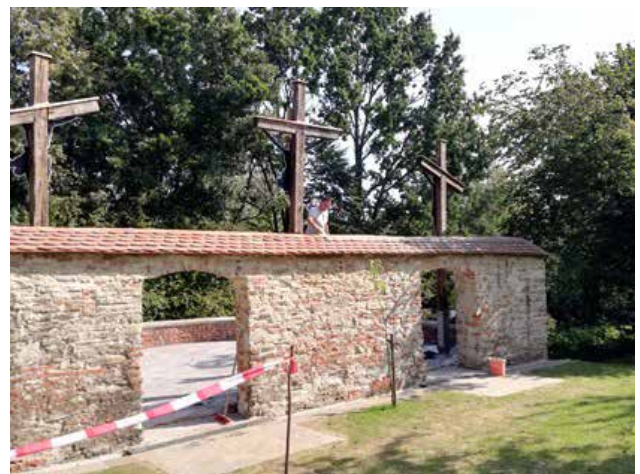
Eindeckung der Mauer des Rondeaus:

Die bestehende Eindeckung der Mauer um die Kreuzigungsgruppe muss entfernt und eine Eindeckung mit neuen Dachziegeln erfolgen.

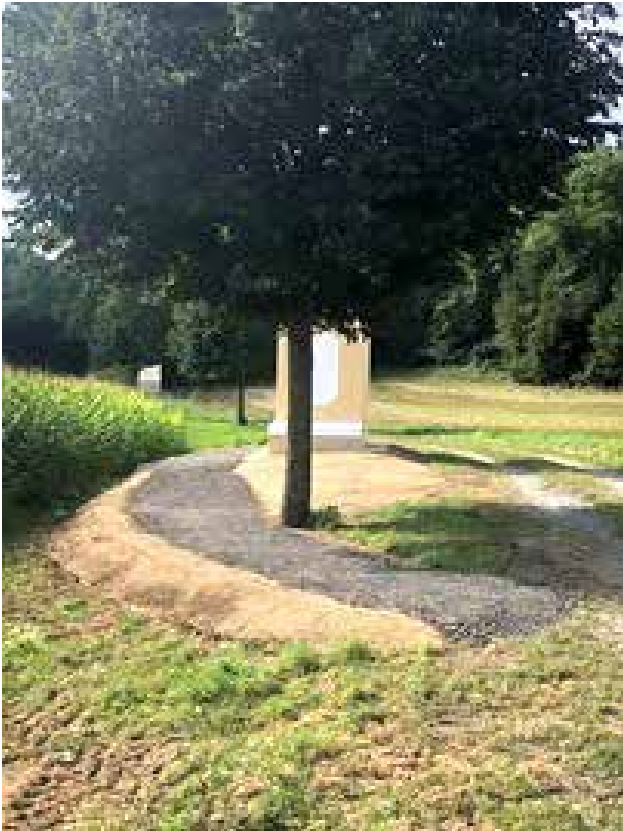
Zugang zur XI. Kreuzwegstation:

Durch eine Steinschichtung wird der bisher an der Rückseite der XI. Station vorbeiführende Weg auf den Kalvarienberg über die Vorderfront geleitet. Davor war das Mosaikbild der Station nur schwer einsehbar.

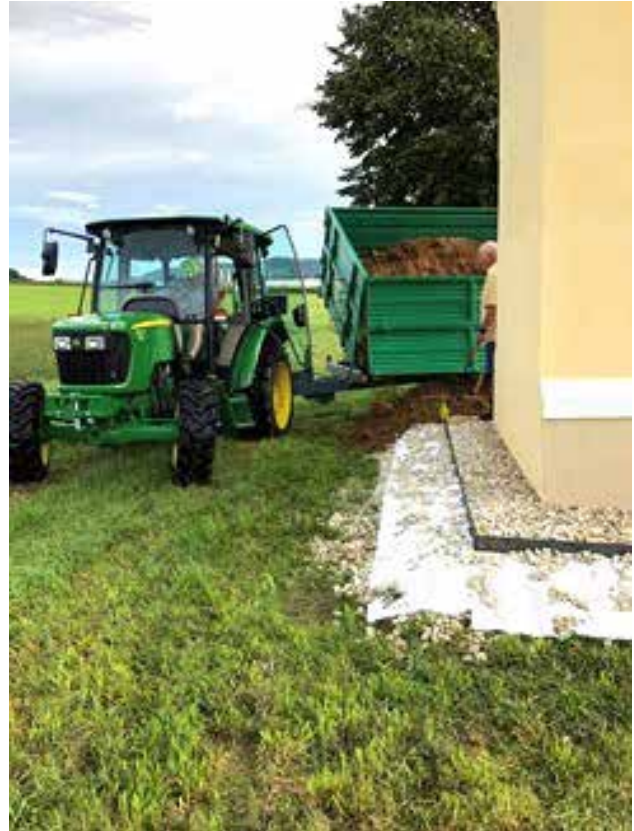
Schutz gegen Spritzwasser:

Jede Kreuzwegstation erhält einen Spritzwasserschutz aus Schotter und ein Sickerpaket, damit das Regenwasser von der Station wegrinnen kann.

beton gegen das Wasser abschirmen. Zur Verhinderung von Spritzwasser und aufsteigendem Wasser wurden auf den Rändern der Betonsockel Stahlrahmen befestigt und die Oberflächen der Sockel mit Rollierung befüllt. Fließ und mit einer dünnen Erdschicht bedeckte Stein- und Sickerpakete rund um den Fundamentbeton ermöglichen das Abfließen des Oberflächenwassers.

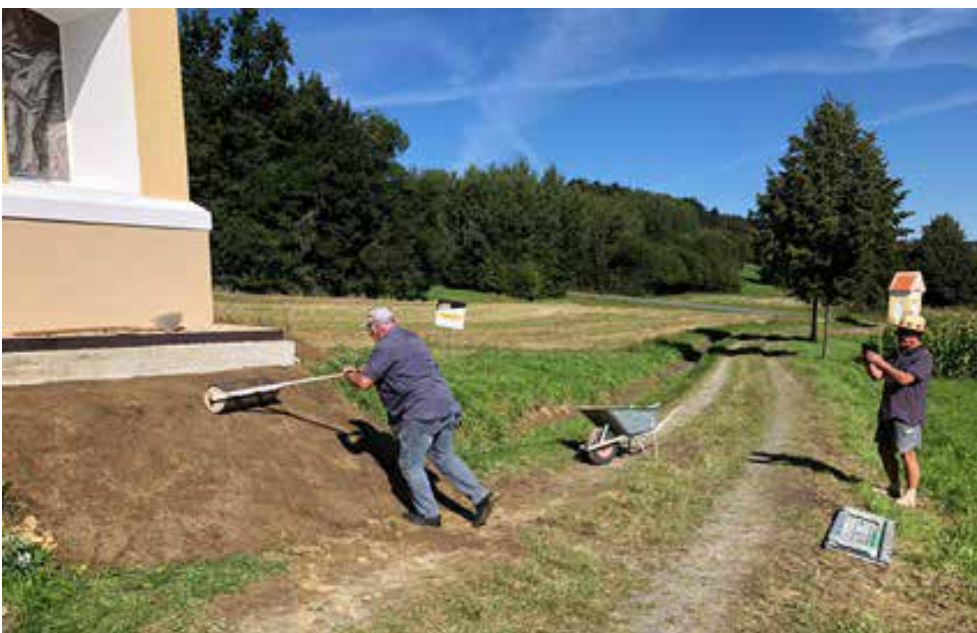
Auffüllen mit Erde und Planie:

Um die Schotterpakete wird Erde aufgefüllt, planiert und schließlich Rasen gesät.

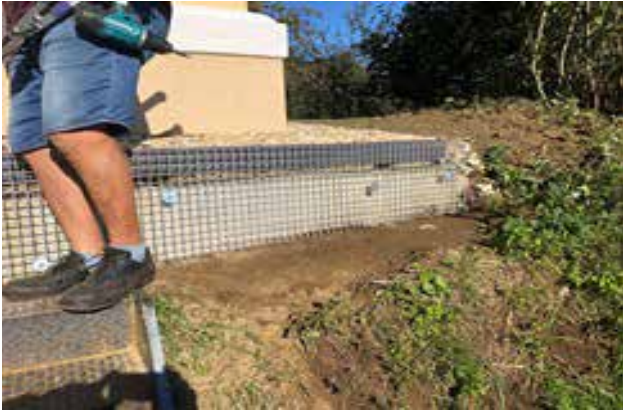
Abdeckung sichtbaren Betons:

An Stellen, an denen der Beton um das Fundament einer Station nicht abgedeckt werden kann, werden verzinkte Matten angebracht und mit Steinen hinterfüllt, damit auch hier das Wasser gut auslaufen kann.
